SCHEDATURA DEGLI EDIFICI RURALI EX ART. 10 L.R. 24/85

DENOMINAZIONE: **MOLINO DI SOTTO**
NUMERO CORTE: **CR/14**

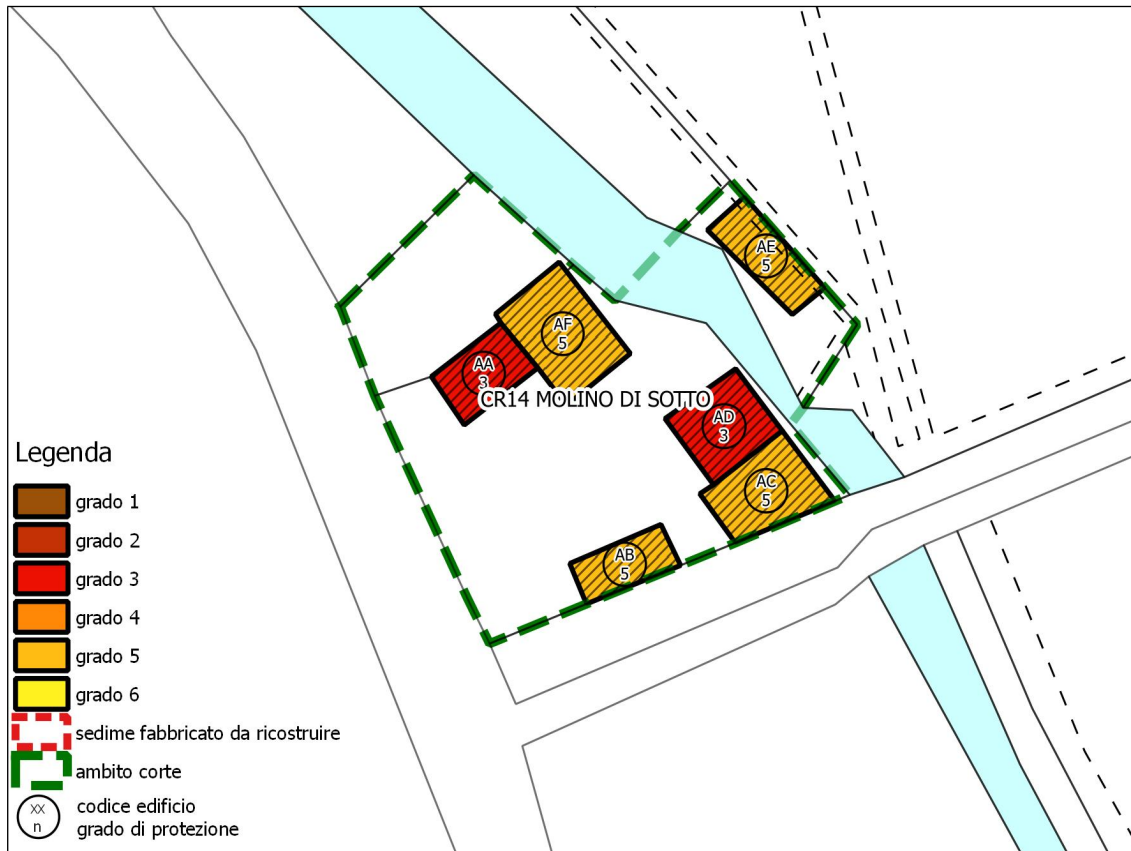
SCHEMA DEGLI INTERVENTI PREVISTI

N. CORTE	NOME CODICE EDIFICIO	GRADO PROTEZIONE	PRESCRIZIONI PUNTUALI
CR 14	MOLINO DI SOTTO		Venga conservata la caratteristica aia.
	AA	3	
	AB	5	
	AC	5	
	AD	3	
	AE	5	
	AF	5
