SCHEDATURA DEGLI EDIFICI RURALI EX ART. 10 L.R. 24/85

DENOMINAZIONE: **EX ESSICCATOI DI TABACCO**
NUMERO CORTE: **CR/20**

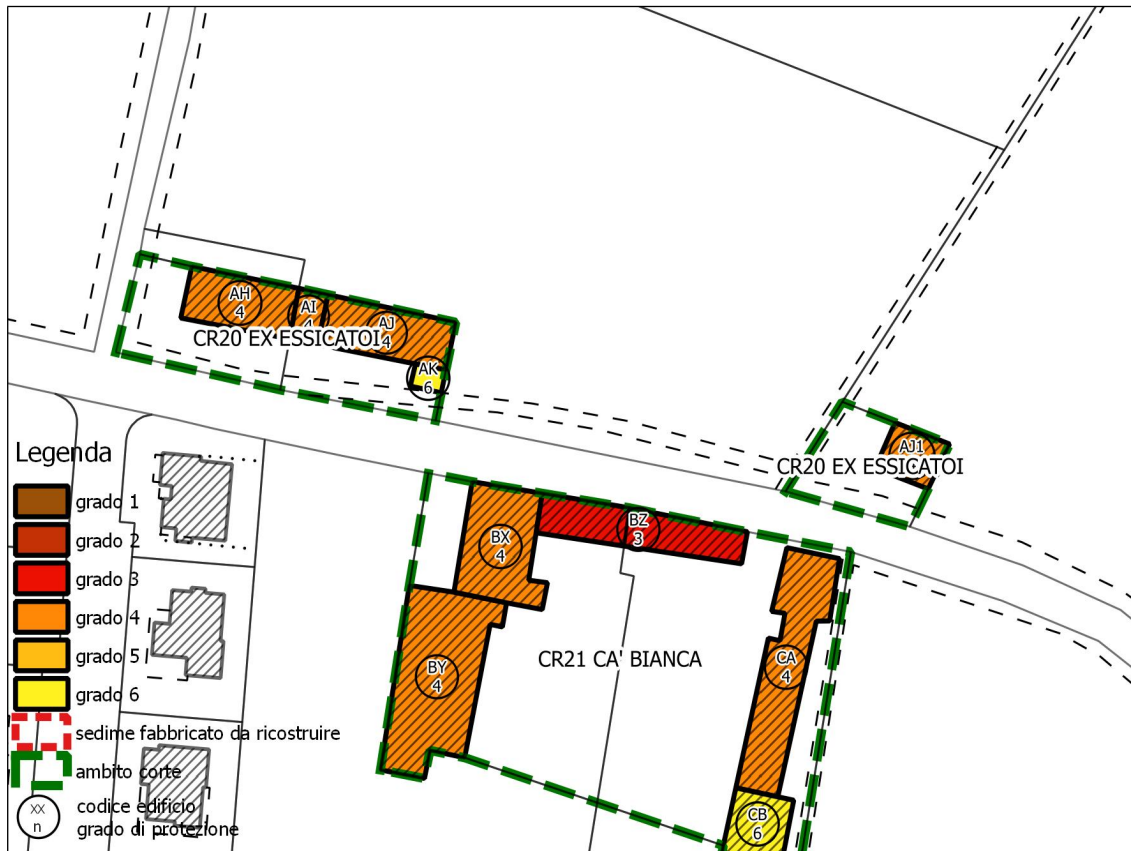
SCHEMA DEGLI INTERVENTI PREVISTI

N. CORTE	NOME CODICE EDIFICIO	GRADO PROTEZIONE	PRESCRIZIONI PUNTUALI
CR 20	EX ESSICATOI DI TABACCO		Per gli edifici AH-AI-AJ-AJ1 si dispone che: a) vengano ripristinati i portici (anche quelli rovinati); b) vengano ricomposte con la pendenza originaria (minore) le coperture dei portici (superfetative), c) non vengano tamponati i portici.
	AH	4	
	AI	4	
	AJ	4	
	AJ1	4	
	AK	6
