SCHEDATURA DEGLI EDIFICI RURALI EX ART. 10 L.R. 24/85

DENOMINAZIONE: **CA' BIANCA**
NUMERO CORTE: **CR/21**

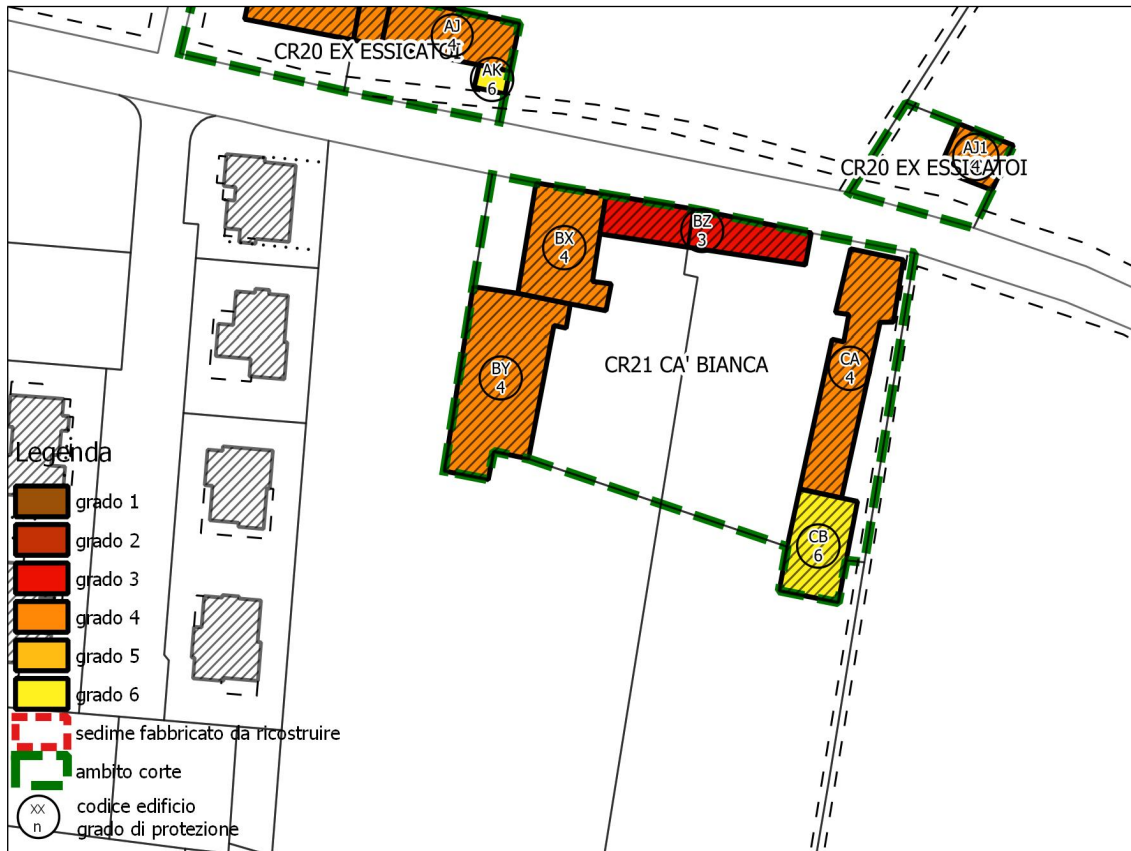
SCHEMA DEGLI INTERVENTI PREVISTI

N. CORTE	NOME CODICE EDIFICIO	GRADO PROTEZIONE	PRESCRIZIONI PUNTUALI
CR 21	CA' BIANCA		Venga conservata la caratteristica aia. L'edificio CB venga demolito e l'edificio CA venga ricomposto, come in origine, ricostruendo fedelmente l'ultima campata del portico.
	BX	4	
	BY	4	
	BZ	3	
	CA	4	
	CB	6
