## SCHEDATURA DEGLI EDIFICI RURALI EX ART. 10 L.R. 24/85

DENOMINAZIONE: **CORTE MONTECIE**  
NUMERO CORTE: **CR/22**

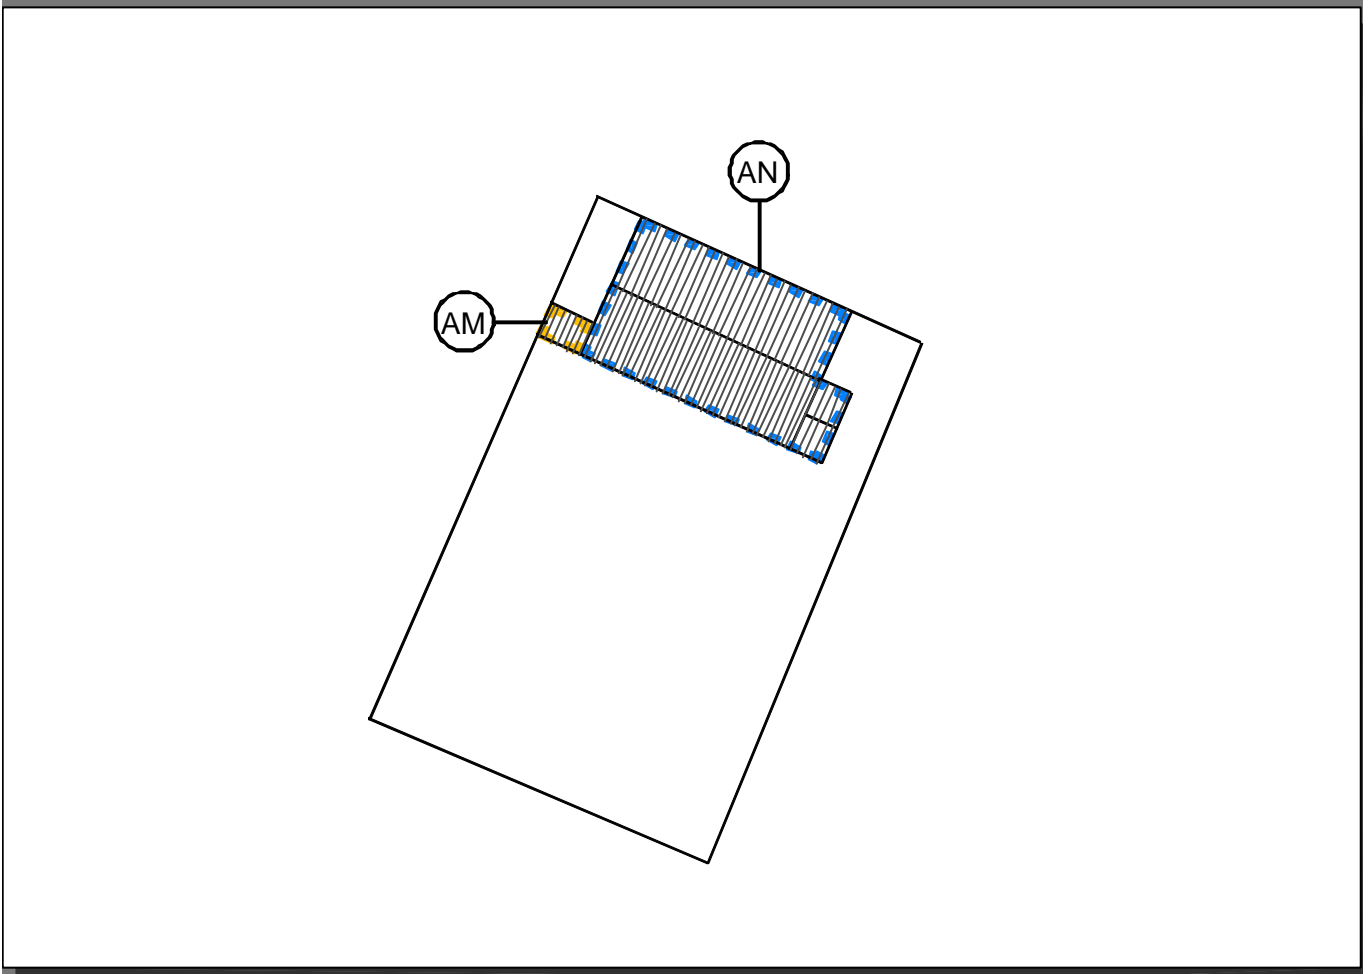
## SCHEMA DEGLI INTERVENTI PREVISTI

FABBRICATO/SUPERFETTAZIONE DA DEMOLIRE

FABBRICATO CON GRADO DI PROTEZIONE

SEDIME PREVISTO PER I FABBRICATI DA RICOSTRUIRE

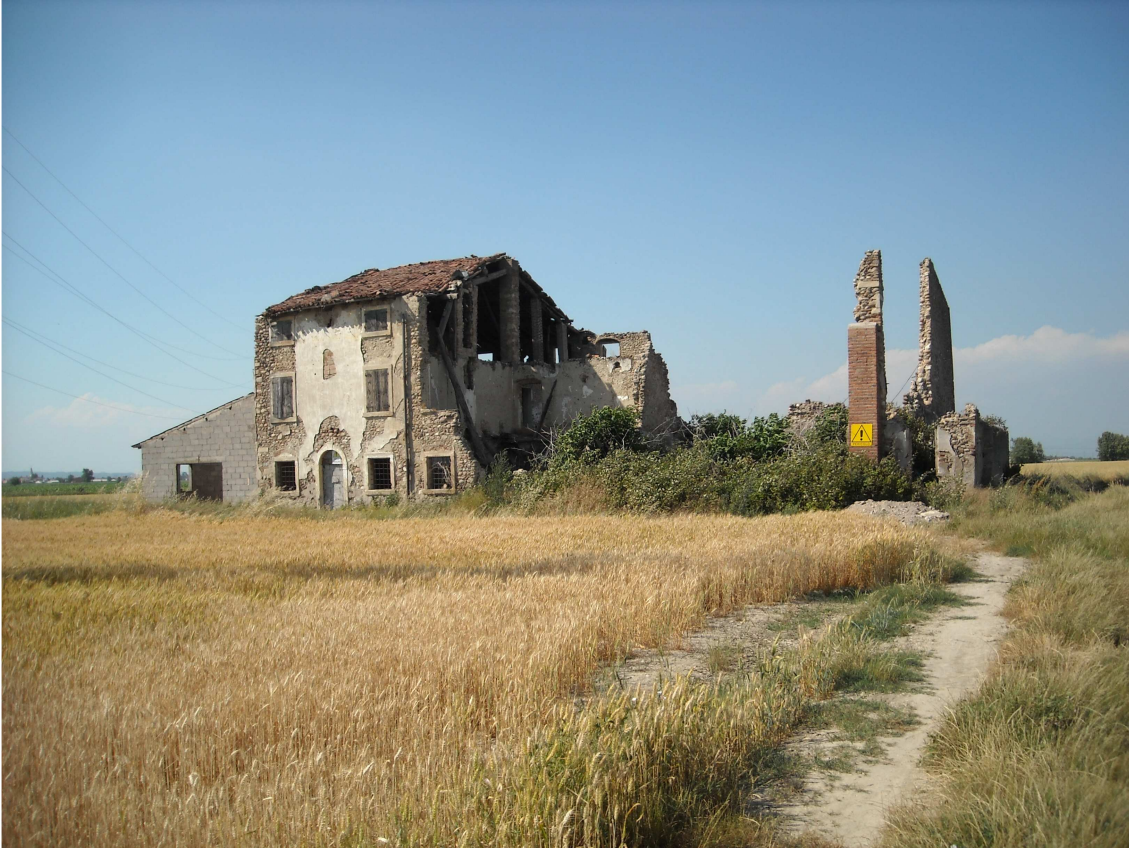
FOTO 1

SCHEDA <b>B</b>	COMUNE DI MOZZECANE		SCHEDA UNITÀ EDILIZIA	
	PROVINCIA DI VERONA		CODICE:	<b>AM</b>
<b>EDIFICIO INDIVIDUATO AI SENSI DELLA:</b>				
- LEGGE 1089	<input type="checkbox"/>	- L.R. 24/85	<input checked="" type="checkbox"/>

- LEGGE 1497	<input type="checkbox"/>	- O ASSIMILABILE	<input type="checkbox"/>	
- L.R. 58	<input type="checkbox"/>			
NUMERO PIANI:	<b>1</b>			
VOLUME MC.	<b>200</b>			
SUPERFICIE COP. MQ	<b>40</b>			
<b>TIPOLOGIA:</b>

- ISOLATO	<input type="checkbox"/>			
- IN CORTINA	<input checked="" type="checkbox"/>			
- A CORTE	<input type="checkbox"/>			
- A SCHIERA	<input type="checkbox"/>

- ALTRO	<input type="checkbox"/>			
<b>CONTESTO AMBIENTALE:</b>				
- A PARCO	<input type="checkbox"/>	- BROLO	<input type="checkbox"/>	
- GIARDINO	<input type="checkbox"/>	- CENTRO STORICO	<input type="checkbox"/>

- ORTO	<input type="checkbox"/>	- NUCLEO RURALE	<input checked="" type="checkbox"/>	
- SCOP. A DEST. AGRICOLA	<input type="checkbox"/>	- ALTRO	<input type="checkbox"/>	
<b>EPOCA IMPIANTO ORIGINARIO: 1962-1981</b>				
<b>INTERVENTI SUCCESSIVI:</b>				
DI MODESTA ENTITÀ	<input type="checkbox"/>			
DI PESANTE ENTITÀ	<input type="checkbox"/>			
<b>PARTICOLARI DI RILIEVO:</b>				
ARCHITETTONICO	<input type="checkbox"/>			
SCULTOREO	<input type="checkbox"/>			
PITTORICO	<input type="checkbox"/>			
<b>CARATTERISTICHE COSTRUTTIVE E MATERIALI:</b>				
<b>STRUTTURE VERTICALI:</b>		<b>STATO DI CONSERVAZIONE:</b>		
LEGNO	<input type="checkbox"/>	buono	<input type="checkbox"/>	
COTTO	<input type="checkbox"/>	mediocre	<input checked="" type="checkbox"/>	
SASSO	<input type="checkbox"/>	cattivo	<input type="checkbox"/>	
ALTRO	<input checked="" type="checkbox"/>			
<b>STRUTTURE ORIZZONTALI:</b>		<b>STATO DI CONSERVAZIONE:</b>

FERRO	<input type="checkbox"/>	buono	<input type="checkbox"/>	
LATEROCEMENTO	<input type="checkbox"/>	mediocre	<input type="checkbox"/>	
C.A.	<input type="checkbox"/>	cattivo	<input checked="" type="checkbox"/>	
LEGNO	<input type="checkbox"/>			
<b>COPERTURE:</b>		<b>STATO DI CONSERVAZIONE:</b>		
LATERIZIO	<input type="checkbox"/>	buono	<input type="checkbox"/>	
LEGNO	<input type="checkbox"/>	mediocre	<input type="checkbox"/>	
LAMIERA	<input type="checkbox"/>	cattivo	<input checked="" type="checkbox"/>	
ALTRO	<input type="checkbox"/>			
<b>STATO DI CONS. COMPLESSIVO:</b>	<b>CATTIVO</b>			
<b>STATO DI CONS. STRUTTURE:</b>	<b>CATTIVO</b>

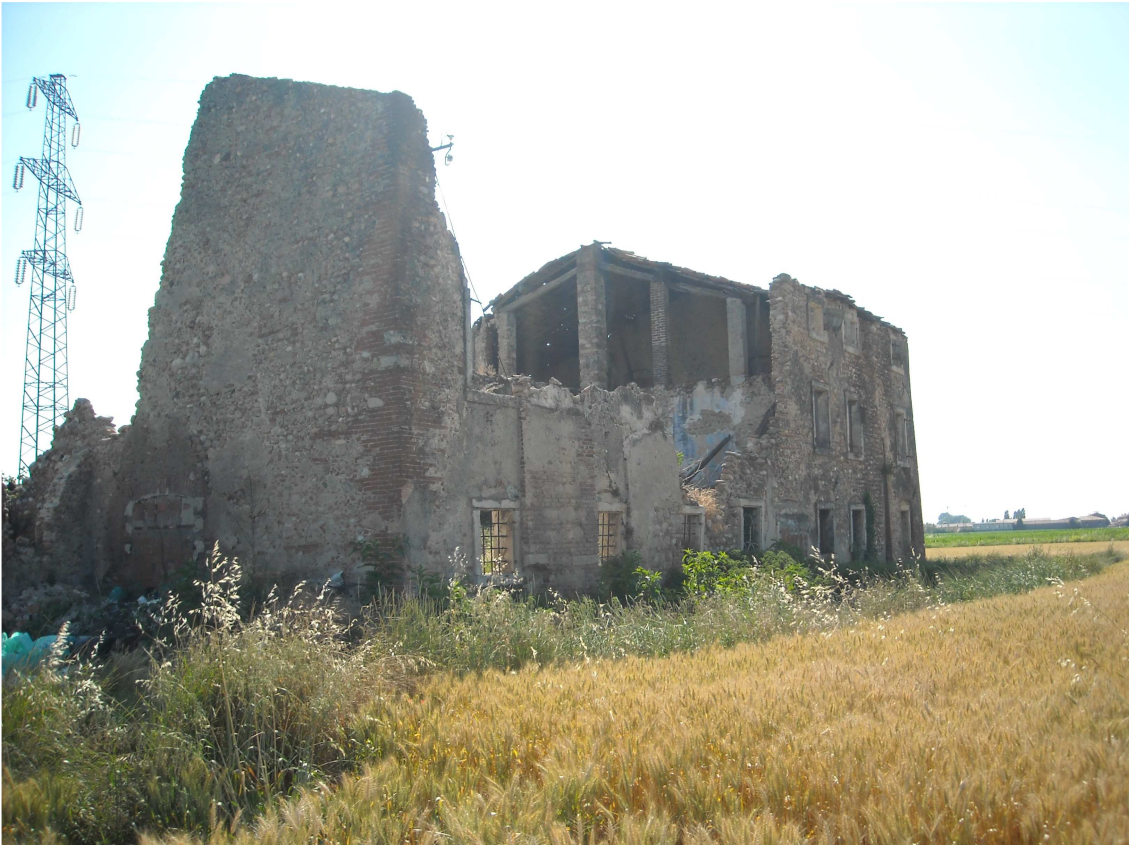
FOTO 2

SCHEDA <b>B</b>	COMUNE DI MOZZECANE		SCHEDA UNITÀ EDILIZIA	
	PROVINCIA DI VERONA		CODICE:	<b>AN</b>
<b>EDIFICIO INDIVIDUATO AI SENSI DELLA:</b>				
- LEGGE 1089	<input type="checkbox"/>	- L.R. 24/85	<input checked="" type="checkbox"/>

- LEGGE 1497	<input type="checkbox"/>	- O ASSIMILABILE	<input type="checkbox"/>	
- L.R. 58	<input type="checkbox"/>			
NUMERO PIANI:	<b>3</b>			
VOLUME MC.	<b>2.700</b>			
SUPERFICIE COP. MQ	<b>300</b>			
<b>TIPOLOGIA:</b>

- ISOLATO	<input type="checkbox"/>			
- IN CORTINA	<input checked="" type="checkbox"/>			
- A CORTE	<input type="checkbox"/>			
- A SCHIERA	<input type="checkbox"/>

- ALTRO	<input type="checkbox"/>			
<b>CONTESTO AMBIENTALE:</b>				
- A PARCO	<input type="checkbox"/>	- BROLO	<input type="checkbox"/>	
- GIARDINO	<input type="checkbox"/>	- CENTRO STORICO	<input type="checkbox"/>

- ORTO	<input type="checkbox"/>	- NUCLEO RURALE	<input checked="" type="checkbox"/>	
- SCOP. A DEST. AGRICOLA	<input type="checkbox"/>	- ALTRO	<input type="checkbox"/>	
<b>EPOCA IMPIANTO ORIGINARIO: 1901 - 1945</b>				
<b>INTERVENTI SUCCESSIVI:</b>				
DI MODESTA ENTITÀ	<input type="checkbox"/>			
DI PESANTE ENTITÀ	<input type="checkbox"/>			
<b>PARTICOLARI DI RILIEVO:</b>				
ARCHITETTONICO	<input type="checkbox"/>			
SCULTOREO	<input type="checkbox"/>			
PITTORICO	<input type="checkbox"/>			
<b>CARATTERISTICHE COSTRUTTIVE E MATERIALI:</b>				
<b>STRUTTURE VERTICALI:</b>		<b>STATO DI CONSERVAZIONE:</b>		
LEGNO	<input type="checkbox"/>	buono	<input type="checkbox"/>	
COTTO	<input checked="" type="checkbox"/>	mediocre	<input type="checkbox"/>	
SASSO	<input type="checkbox"/>	cattivo	<input checked="" type="checkbox"/>	
ALTRO	<input type="checkbox"/>			
<b>STRUTTURE ORIZZONTALI:</b>		<b>STATO DI CONSERVAZIONE:</b>

FERRO	<input type="checkbox"/>	buono	<input type="checkbox"/>	
LATEROCEMENTO	<input type="checkbox"/>	mediocre	<input type="checkbox"/>	
C.A.	<input type="checkbox"/>	cattivo	<input checked="" type="checkbox"/>	
LEGNO	<input checked="" type="checkbox"/>			
<b>COPERTURE:</b>		<b>STATO DI CONSERVAZIONE:</b>		
LATERIZIO	<input checked="" type="checkbox"/>	buono	<input type="checkbox"/>	
LEGNO	<input type="checkbox"/>	mediocre	<input type="checkbox"/>	
LAMIERA	<input type="checkbox"/>	cattivo	<input checked="" type="checkbox"/>	
ALTRO	<input type="checkbox"/>			
<b>STATO DI CONS. COMPLESSIVO:</b>	<b>CATTIVO</b>			
<b>STATO DI CONS. STRUTTURE:</b>	<b>CATTIVO</b>
