## SCHEDATURA DEGLI EDIFICI RURALI EX ART. 10 L.R. 24/85

DENOMINAZIONE: **CORTE CALIARE**  
NUMERO CORTE: **CR/23**

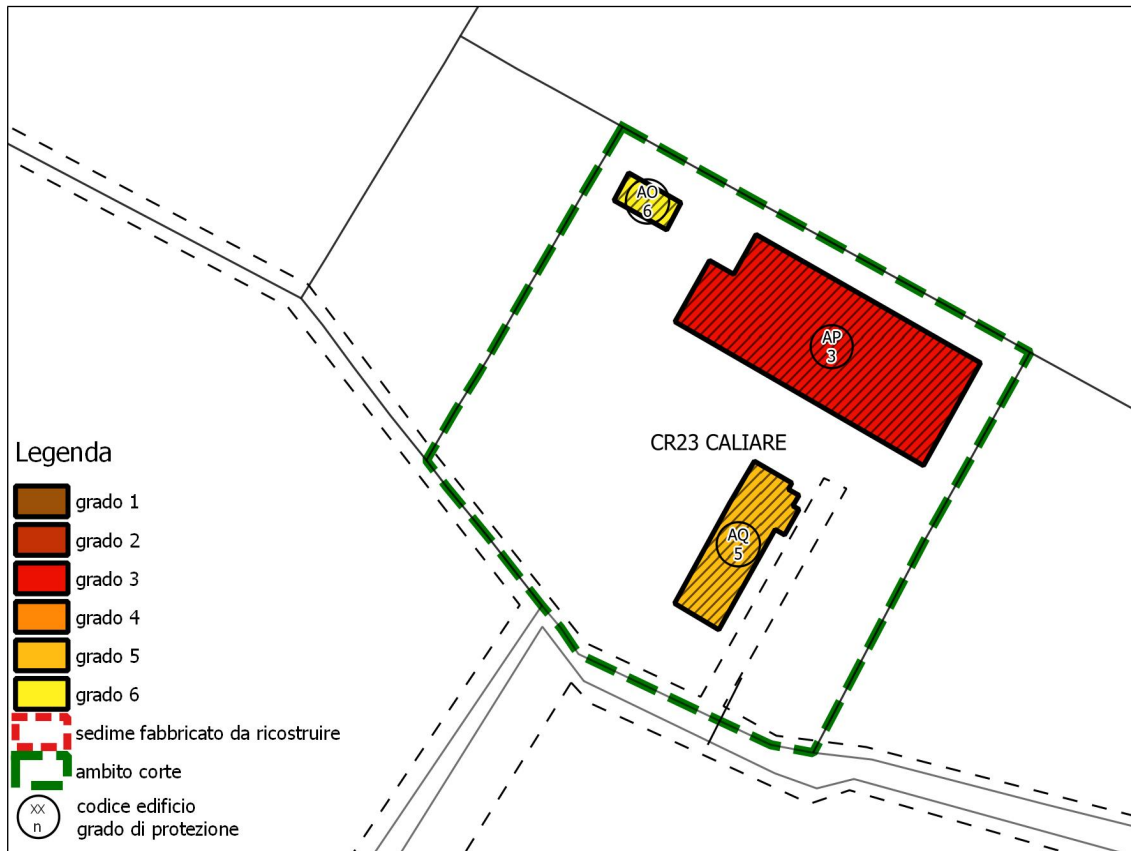
## SCHEMA DEGLI INTERVENTI PREVISTI

N. CORTE	NOME CODICE EDIFICIO	GRADO PROTEZIONE	PRESCRIZIONI PUNTUALI
CR 23	CANOVA		Venga conservata la caratteristica aia. L'edificio AO dovrà essere demolito contestualmente con il recupero edilizio dell'edificio AP. Per l'edificio AP si prescrive il mantenimento integrale della facciata principale, nonché lo sky-line. La rimanente porzione potrà essere oggetto di ristrutturazione.
	AO	6	
	AP	3	
	AQ	5
