SCHEDATURA DEGLI EDIFICI RURALI EX ART. 10 L.R. 24/85

DENOMINAZIONE: **VILLANOVA**
NUMERO CORTE: **CR/29**

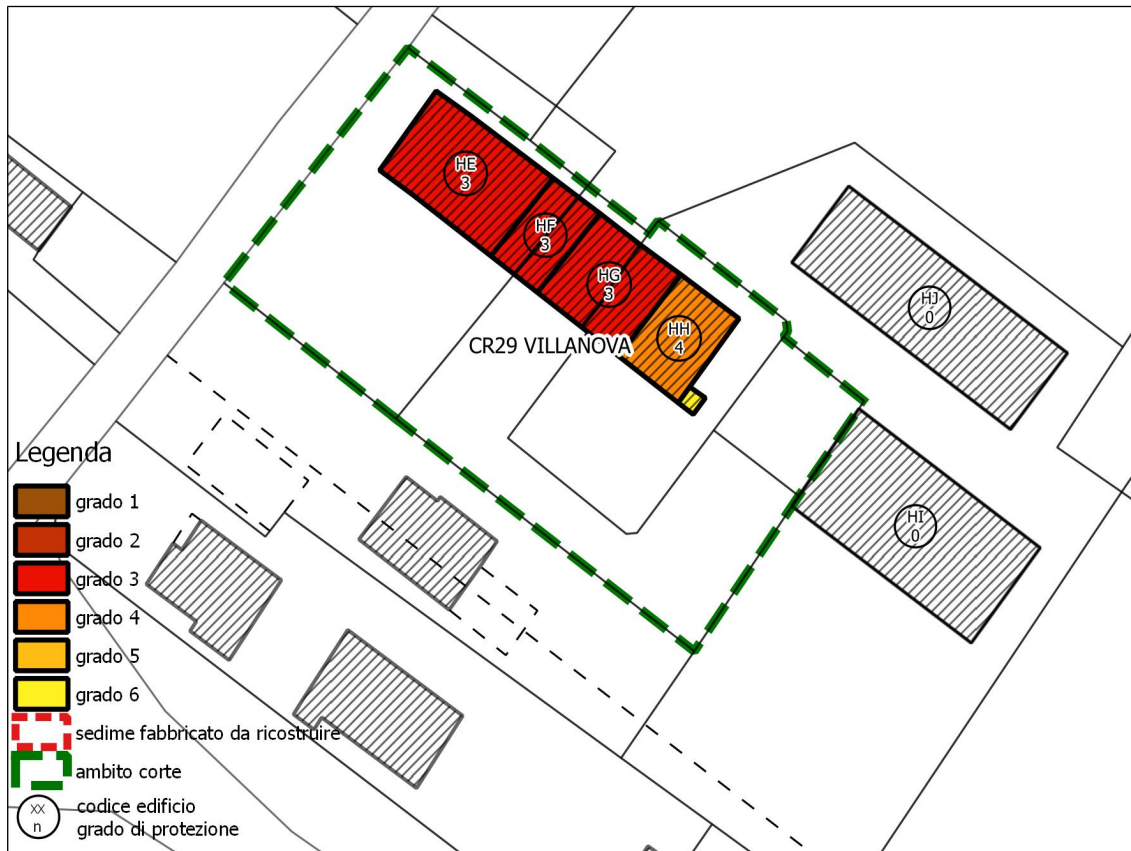
SCHEMA DEGLI INTERVENTI PREVISTI

N. CORTE	NOME CODICE EDIFICIO	GRADO PROTEZIONE	PRESCRIZIONI PUNTUALI
CR 29	VILLANOVA		Per l'edificio HH si prescrive che venga eliminata la superfetazione di piccole dimensioni presente sul prospetto est. Gli edifici HI e HJ, che sono strutture agricolo – produttive, una volta recuperati all'uso residenziale o simile gli edifici della cortina di antica origine HE-HF-HG e HH, non potranno essere adibiti ad allevamento di animali.
	HE	3	
	HF	3	
	HG	3	
	HH	4	
	HI	(stralciato)	
HJ	(stralciato)
