SCHEDATURA DEGLI EDIFICI RURALI EX ART. 10 L.R. 24/85

DENOMINAZIONE: **CAPELLINA**
NUMERO CORTE: **CR/31**

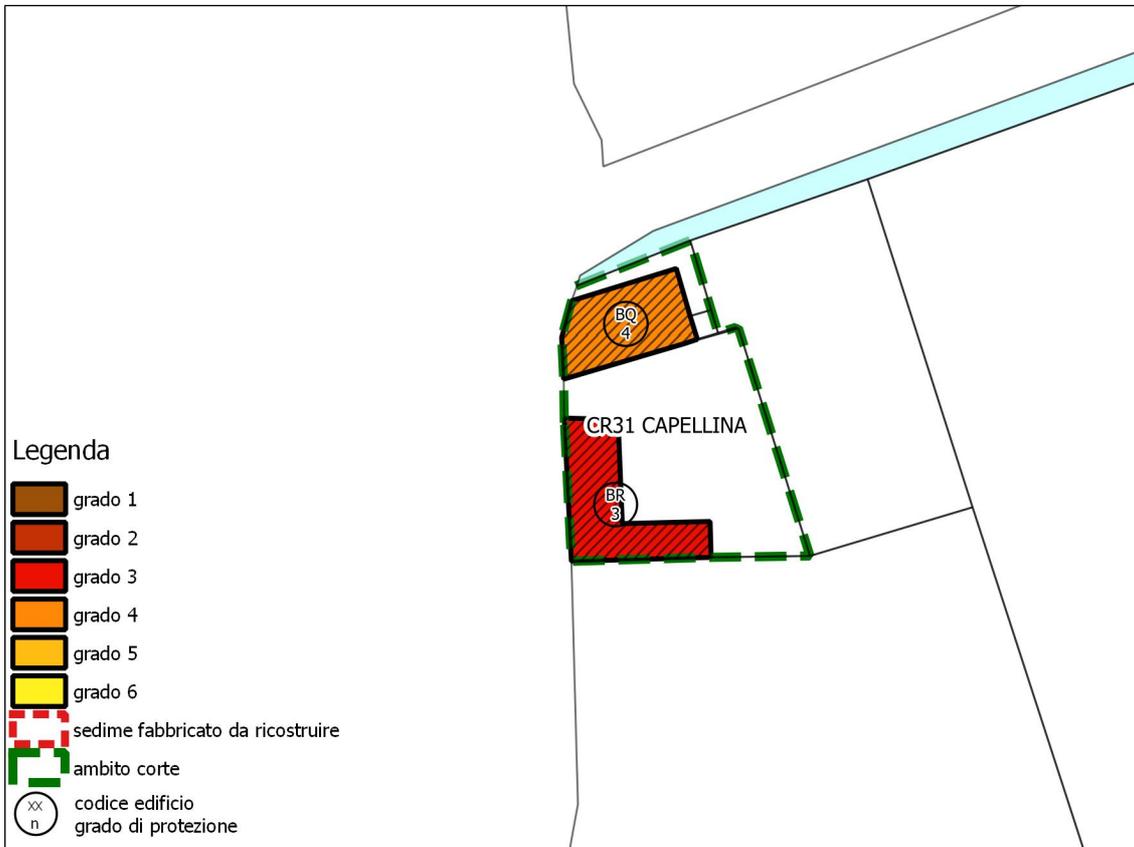
SCHEMA DEGLI INTERVENTI PREVISTI

N. CORTE	NOME CODICE EDIFICIO	GRADO PROTEZIONE	PRESCRIZIONI PUNTUALI
CR 31	CAPELLINA		Per l'edificio BQ si dispone che il corpo di fabbrica più alto posto a ovest, se necessario al fine di renderlo idoneo alla normativa igienico sanitaria, possa essere sopraelevato al fine di ottenere un piano terra abitabile ed un piano primo mansardato interamente abitabile con un'altezza media di ml. 2.70/2.90 (almeno ml. 2.70 per ciascun locale). La porzione più a ovest del corpo di fabbrica più alto, crollata, può essere ricostruita a tutta altezza. Il corpo di fabbrica più basso posto a est può essere analogamente sopraelevato, comunque al di sotto della copertura del corpo di fabbrica più alto di minimo ml. 0,50, onde ottenere al piano primo locali che risultino almeno agibili (di altezza media interna di m. 2.40) e che possano essere adibiti almeno a servizi igienici, ripostigli ecc..
	BQ	4	
	BR	3
