SCHEDATURA DEGLI EDIFICI RURALI EX ART. 10 L.R. 24/85

DENOMINAZIONE: **CA' QUIAIARA**
NUMERO CORTE: **CR/02**

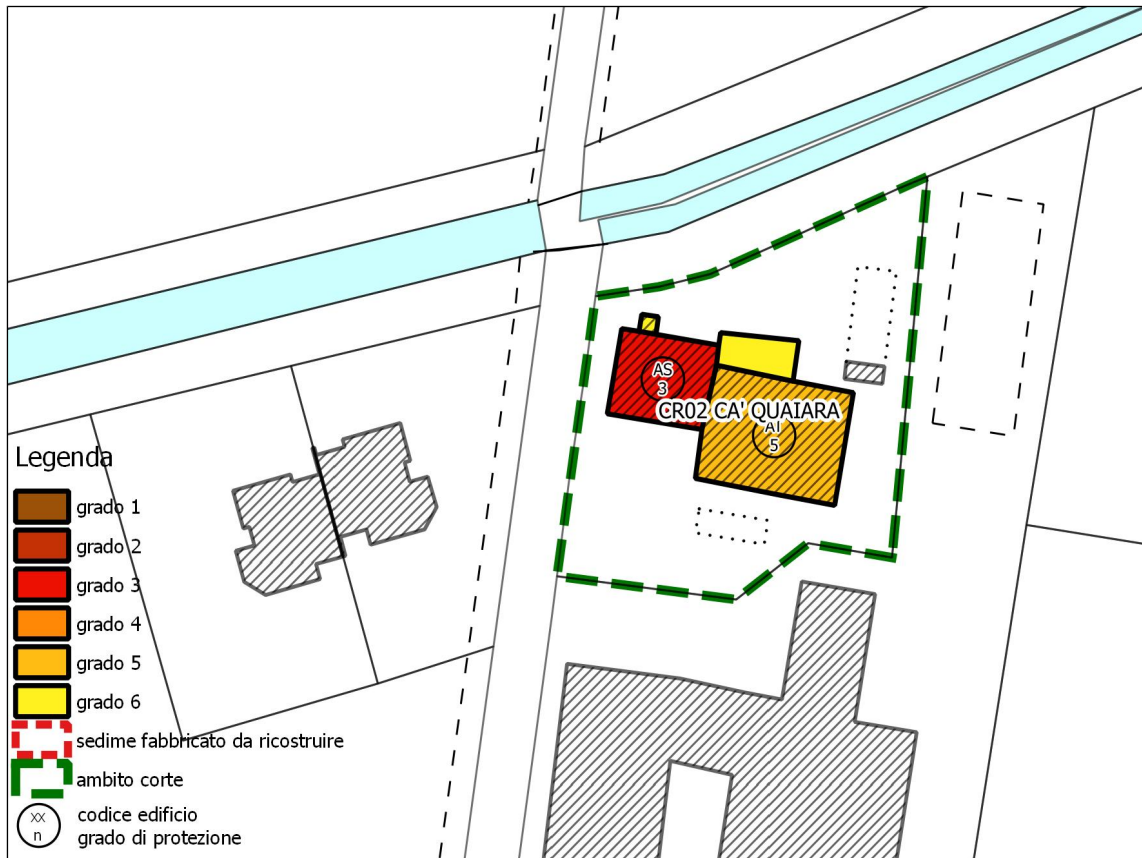
SCHEMA DEGLI INTERVENTI PREVISTI

N. CORTE	NOME CODICE EDIFICIO	GRADO PROTEZIONE	PRESCRIZIONI PUNTUALI
CR 2	CA' QUAIARA		Per l'edificio AS si dispone che venga innalzato il corpo di fabbrica sul prospetto nord in modo da ricomporre la copertura in un'unica falda e vengano eliminate le superfetazioni sul prospetto nord. Per l'edificio AT si dispone che vengano eliminate le superfetazioni sul prospetto nord.
	AS	3	
	AT	5
