## SCHEDATURA DEGLI EDIFICI RURALI EX ART. 10 L.R. 24/85

DENOMINAZIONE: **EX ESSICCATOI DI TABACCO**  
NUMERO CORTE: **CR/20**

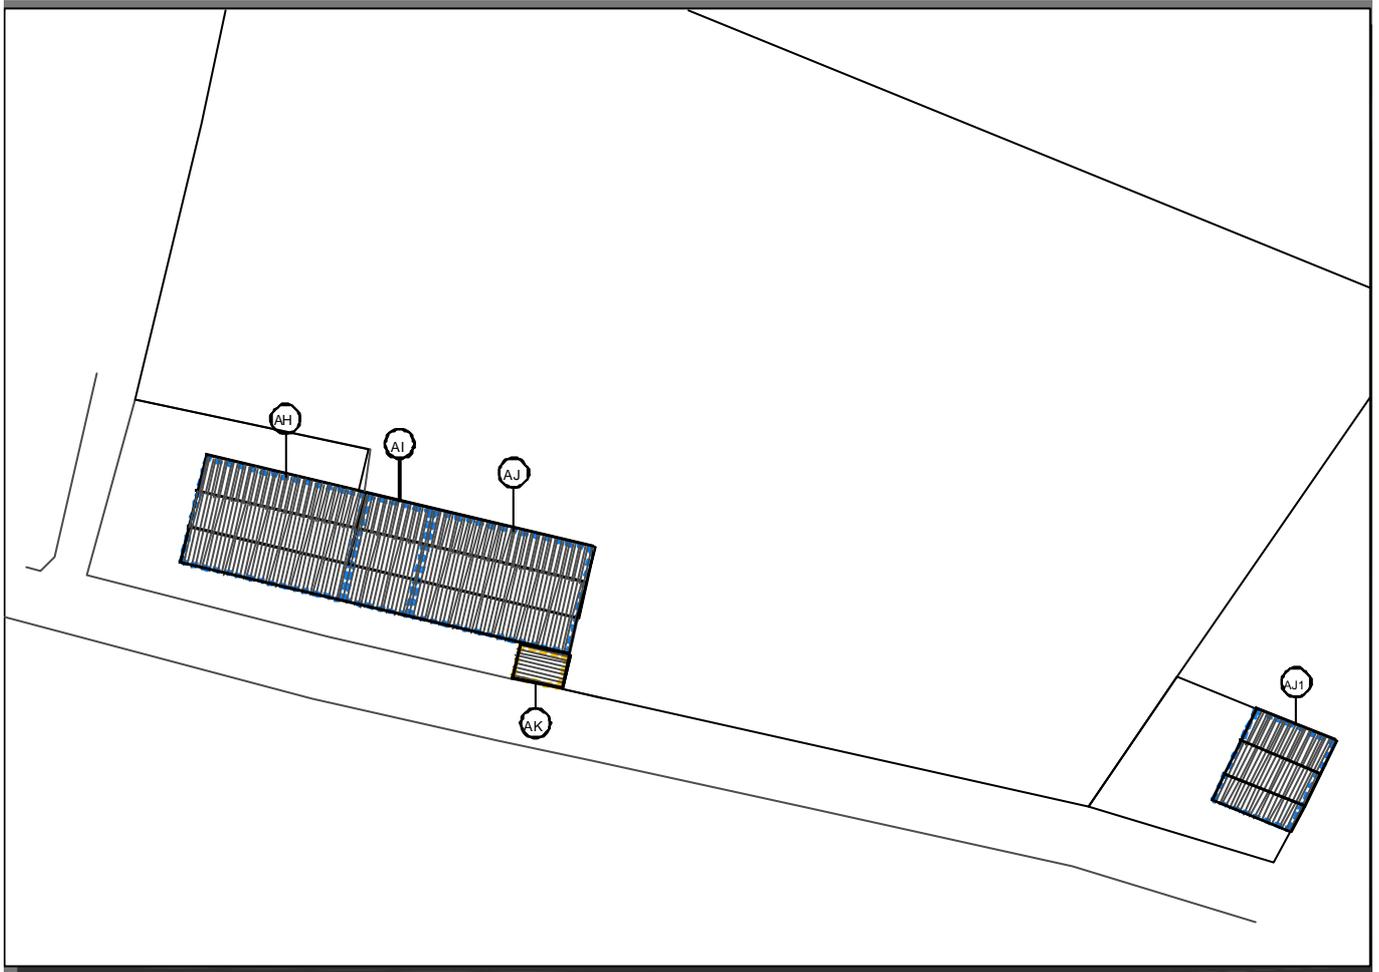
## SCHEMA DEGLI INTERVENTI PREVISTI

FABBRICATO/SUPERFETTAZIONE DA DEMOLIRE

FABBRICATO CON GRADO DI PROTEZIONE

SEDIME PREVISTO PER I FABBRICATI DA RICOSTRUIRE
